三、案例分析题

(二) 背景资料

某公司承建长1.2km的城镇道路大修工程，现状路面面层为沥青混凝土，主要施工内容包括：对沥青混凝土路面沉陷、碎裂部分进行处理；局部加铺网孔尺寸10mm的玻纤网以减少旧路面对新沥青面层的反射裂缝；对旧沥青混凝土路面铣刨拉毛后加铺厚40mm AC-13沥青混凝土面层，道路平面如图2所示。机动车道下方有一DN800mm污水干线，垂直于干线有一DN500mm混凝土污水管支线接入，由于污水支线不能满足排放量要求，拟在原位更新为DN600mm，更换长度50m，如图2中2#~2' #井段。

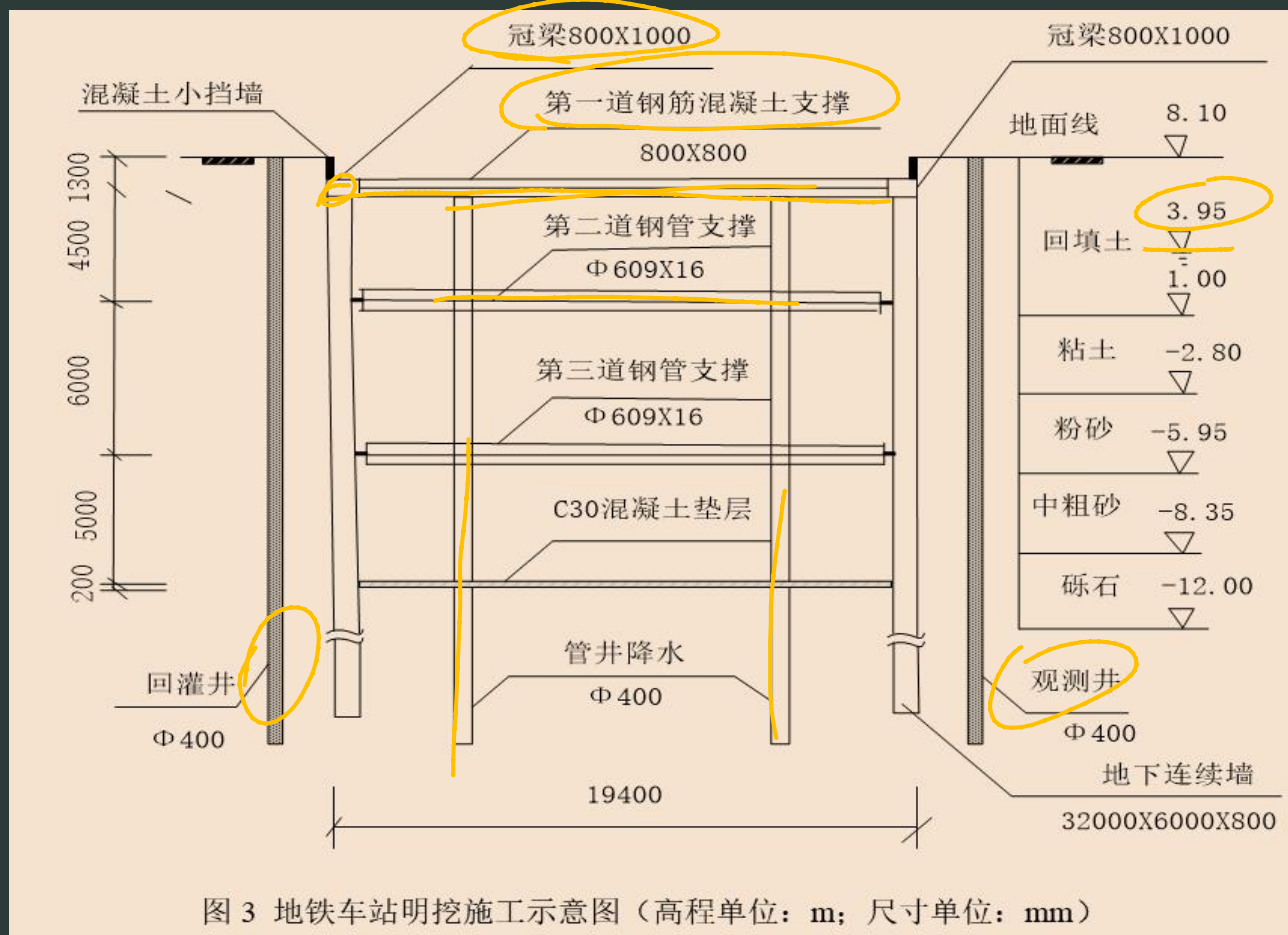
某市政企业中标一城市地铁车站项目，该项目地处城郊结合部，场地开阔，建筑物稀少，车站全长200m，宽19.4m，深度16.8m，设计为地下连续墙围护结构，采用钢筋混凝土支撑与钢管支撑，明挖法施工，工程开挖区域内地层分布为回填土、粘土、粉砂、中粗砂及砾石，地下水位位于3.95m处。详见图3。

(1) 工程全长范围内均采用地下连续墙围护结构，连续墙顶部设有 $800 \times 1000\text{mm}$ 的冠梁，钢筋混凝土支撑与钢管支撑的间距为：垂直间距 $4 \sim 6\text{m}$ ，水平间距为 8m 。主体结构采用分段跳仓施工，分段长度为 20m 。

(2) 施工工序为：围护结构施工→降水→第一层土方开挖（挖至冠梁底面标高）→A→第二层土方开挖→设置第二道支撑→第三层土方开挖→设置第三道支撑→最底层开挖→B→拆除第三道支撑→C→负二层中板、中板梁施工→拆除第二道支撑→负一层侧墙、中柱施工→侧墙顶板施工→D。

(3) 项目部对支撑作业做了详细的布置：围护结构第一道采用钢筋混凝土支撑，第二、第三道采用 $\phi 609 \times 16\text{mm}$ 的钢管支撑，钢管支撑一端为活络头，采用千斤顶在该侧施加预应力，预应力加设前后的12h内应加密监测频率。
